山东瑞丰高分子材料股份有限公司
泄漏检测与修复（LDAR）体系建设
项目总结报告

山东隆之智环保科技有限公司
二零一八年三月

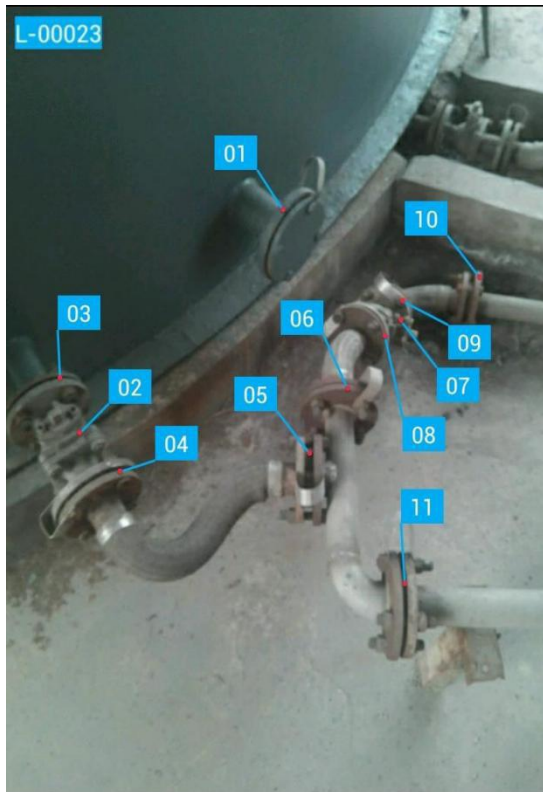
图 3.2.6-1 项目所用拍照示例

挂牌过程中会根据需要进行组件的拍照。该法是通过在现场在 LDAR 范围内的设备按照最优的检测路径进行拍照，再对照片进行现场预编辑，在采集到的照片上标识出相关的检测点位的一种方法。检测人员可以根据照片上的点位标识以及相关的点位信息描述来找到具体的检测点位信息。

挂 Tag 牌及拍照时，项目工程师同时使用已设计好的记录表为每个 Tag 牌号对应的一个或数个需检测点进行描述，描述的信息是该检测点基础信息的组成部分，包括组件类型、子类型、标签号、尺寸大小、位置描述和其它信息等信息。每个需检测的点具备全厂唯一的 ID 号。

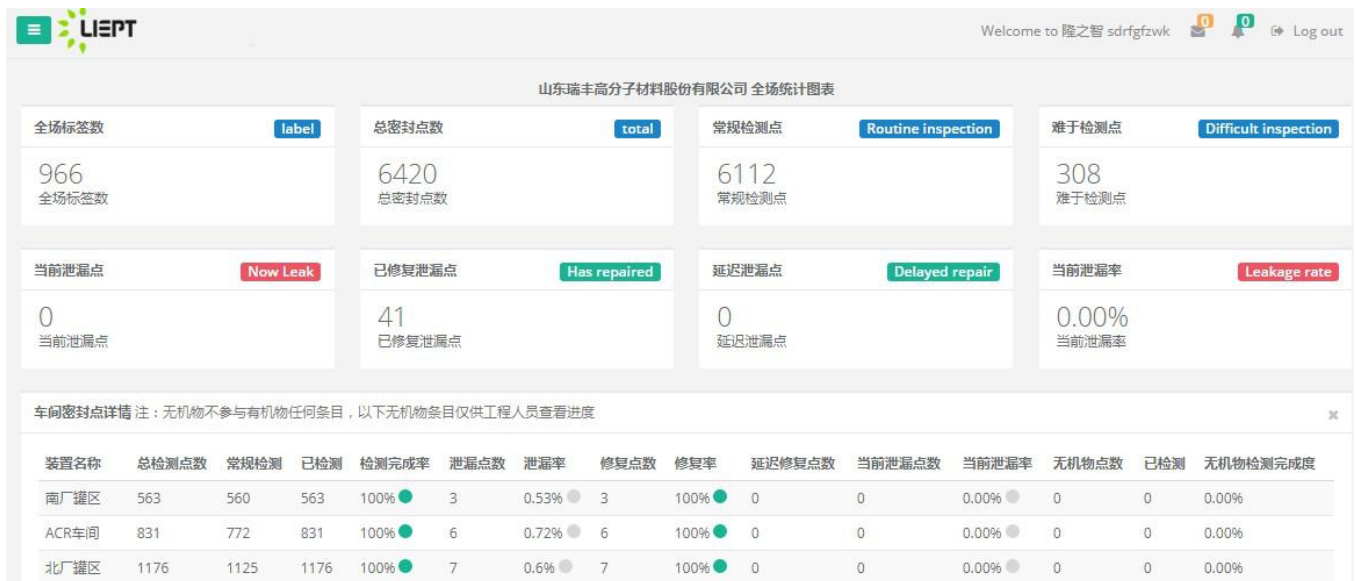
图 3.2.7-4 瑞丰高分子 LDAR 数据库平台-查看图片信息页面（或首页）

息、检测信息、泄漏信息、修复信息和排放信息等进行高效管理；通过采用工作计划表的形式控制 LDAR 项目实施，确保每个组件可以及时检测和维修；根据 LDAR 实施的技术要求（如检测频率、泄漏浓度等），为维修人员制订分阶段推进的 LDAR 工作订单，从而使得他们能够和 LDAR 项目管理人员协同工作，高效完成工作；根据用户自定义需求，筛选、分析和导出所需的组件信息、检测信息、维修信息、VOCs 减排量的统计分析结果；可定期导出用户需要的报告并验证其合规性。隆之智 IT 团队成功搭建了瑞丰高分子全厂 LDAR 数据库管理平台图 3.2.7-4 至图 3.2.7-5 为系统平台的展示页面。

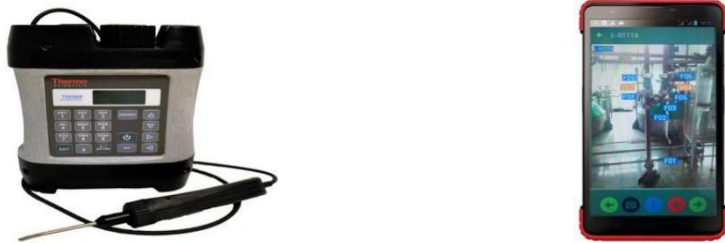
图 4.2-1 LDAR 检测仪器

在本次项目中，装置中的密封点被分为两类：常规检测点、难于检测点（DTM）。其中常规检测点指检测员能用便携式挥发性有机气体分析仪检测得到的密封点，本次项目使用TVA-2020C。

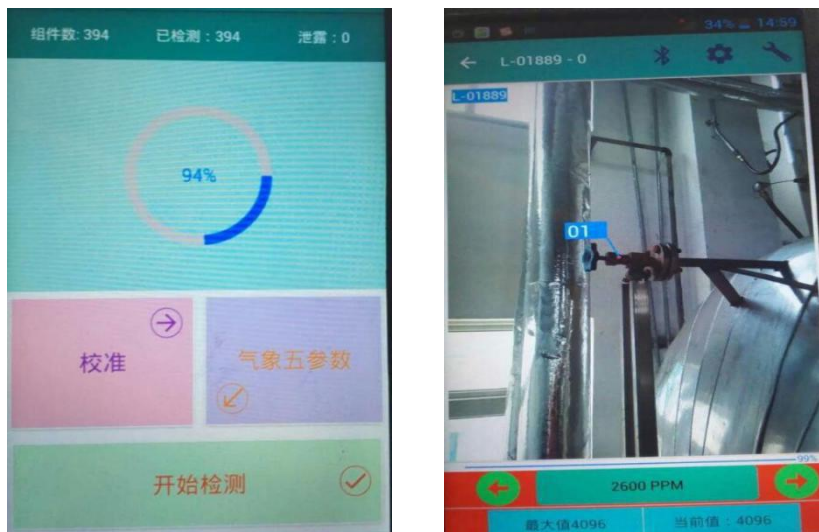
图 4.2-2 现场检测时手操器界面示例

为实现对现场检测操作和结果的电子化控制和追踪，本项目使用新一代便携式挥发性有机气体分析仪检测常规点，它可实现检测数据的实时采集和通过无线通讯直接上传至 LDAR 项目管理系统平台。此外，手操器的内置模块，还能够协助控制检测人员现场检测操作的合规性，如：检测时停留时间不足则检测数据无效。

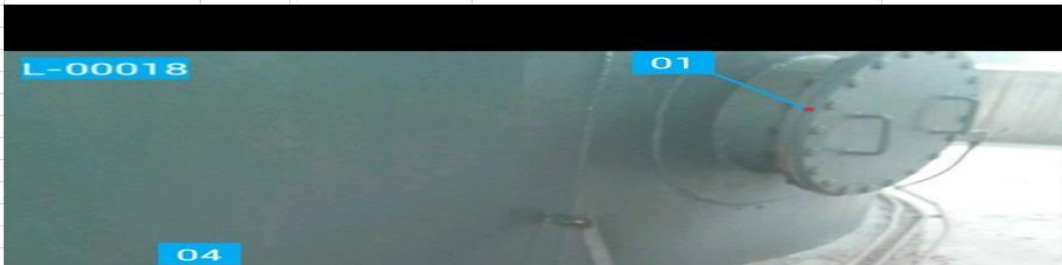
LDAR维修工单									
山东瑞丰高分子材料股份有限公司									
装置	区域	标签号	扩展号	位置描述		组件类型	尺寸(mm)/质状态		
南厂罐区	罐区	L-00018		6	设备名称罐区 位于0层甲酯④东1米1层0.5米罐侧	法兰	50	轻液	
泄漏阈值	检测日期	检测人	PPM背景值		净PPM值	泄露源	维修结果	维修次数	
100	2018-02-25 09:33:14	sdrfgfzkw		1	115	法兰	是	2	
维修日期	维修人	首次复测值	首次复测日期		最终复测值	最终复测日期			
2018-03-09 09:26:41	山东瑞丰高分子材料股份	8	2018-03-09 09:26:41			8	2018-03-09 09:26:41

根据维修工单提供的信息，企业安排维修人员对泄漏组件进行了维修。经维修，41 个密封点已全部维修。
